景德镇市国际陶瓷文化博览旅游交流中心建设项目(二标段)

# 水土保持设施验收报告

编制单位：景德镇市博润工程检测咨询有限公司

2024 年 11 月

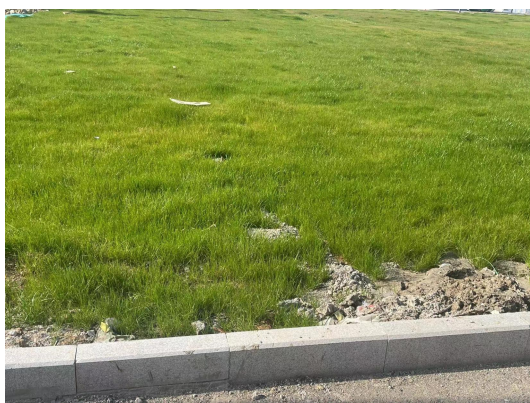
| 现场措施图片 | 单位工程 | 分部工程 | 质量情况 | 质量评价 |
|---|---|---|---|---|
| | 植被建设工程 | 点片状植被工程 | 植树种草，植物生长情况良好，覆盖率较高 | 已进入稳定生长期，外观整齐，质量合格 |

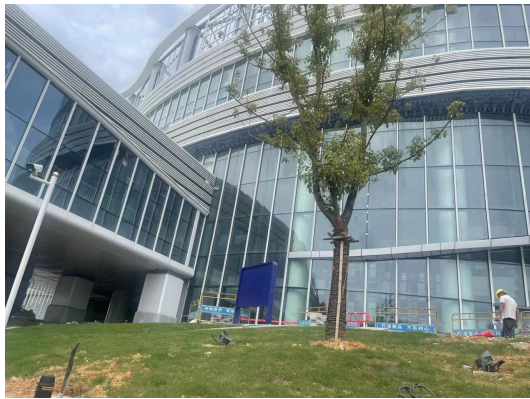
| | 植被建设工程 | 点片状植被工程 | 植树种草，植物生长情况良好，覆盖率较高 | 已进入稳定生长期，外观整齐，质量合格 |

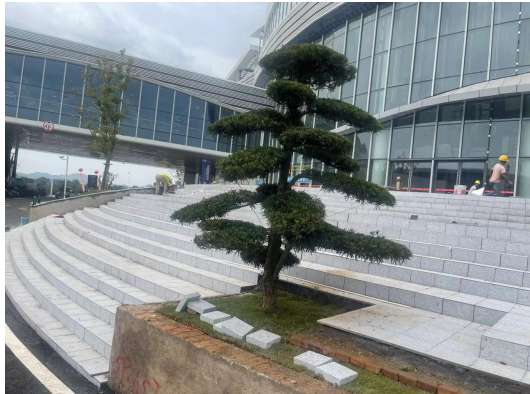
| | 植被建设工程 | 点片状植被工程 | 植树种草，植物生长情况良好，覆盖率较高 | 已进入稳定生长期，外观整齐，质量合格 |
