景德镇市国际陶瓷文化博览旅游交流中心

建设项目(二标段)

# 水土保持监测总结报告

监测单位：景德镇市水利规划设计院

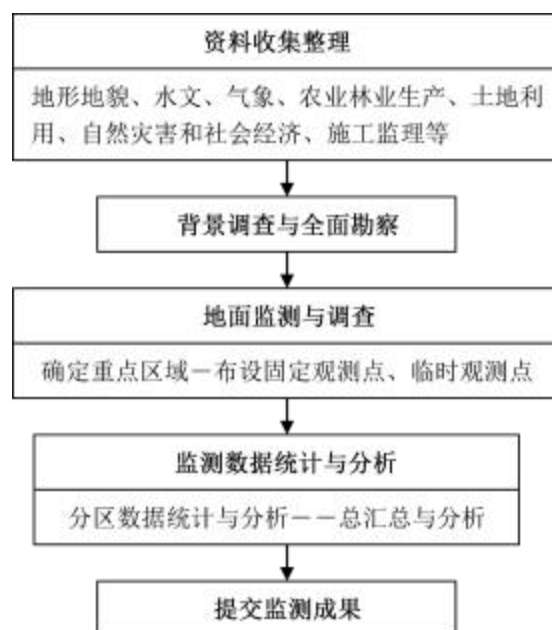
一、监测技术路线：

(1) 在监测实施过程中,根据对本项目区勘察情况,依照不同侵蚀类型确定监测工作的重点区域。

(2) 针对本工程已布设地面观测点,配备观测设施。对自然环境、水土流失因子、水土流失强度及其危害、植被状况与恢复特点、工程措施防治效果等进行全面监测。

(3) 选择临时观测点,进行跟踪监测。主要监测和调查各建设项目施工扰动过程中造成的水土流失量及其对水系、下游河道径流泥沙的影响,水土流失危害情况变化等。

(4) 对非重点水土流失区域在背景勘察后进行定期调查。
